**EVALUACION DE LOS EFECTOS
ECONOMICOS DE LOS
TERREMOTOS**

**EVALUATION OF THE ECONOMIC
EFFECTS OF EARTHQUAKES**

**PROGRAMA PARA LA MITIGACION DE LOS EFECTOS DE
LOS TERREMOTOS EN LA REGION ANDINA
(PROYECTO SISRA)**

ESTUDIO DE CASOS CASE STUDIES

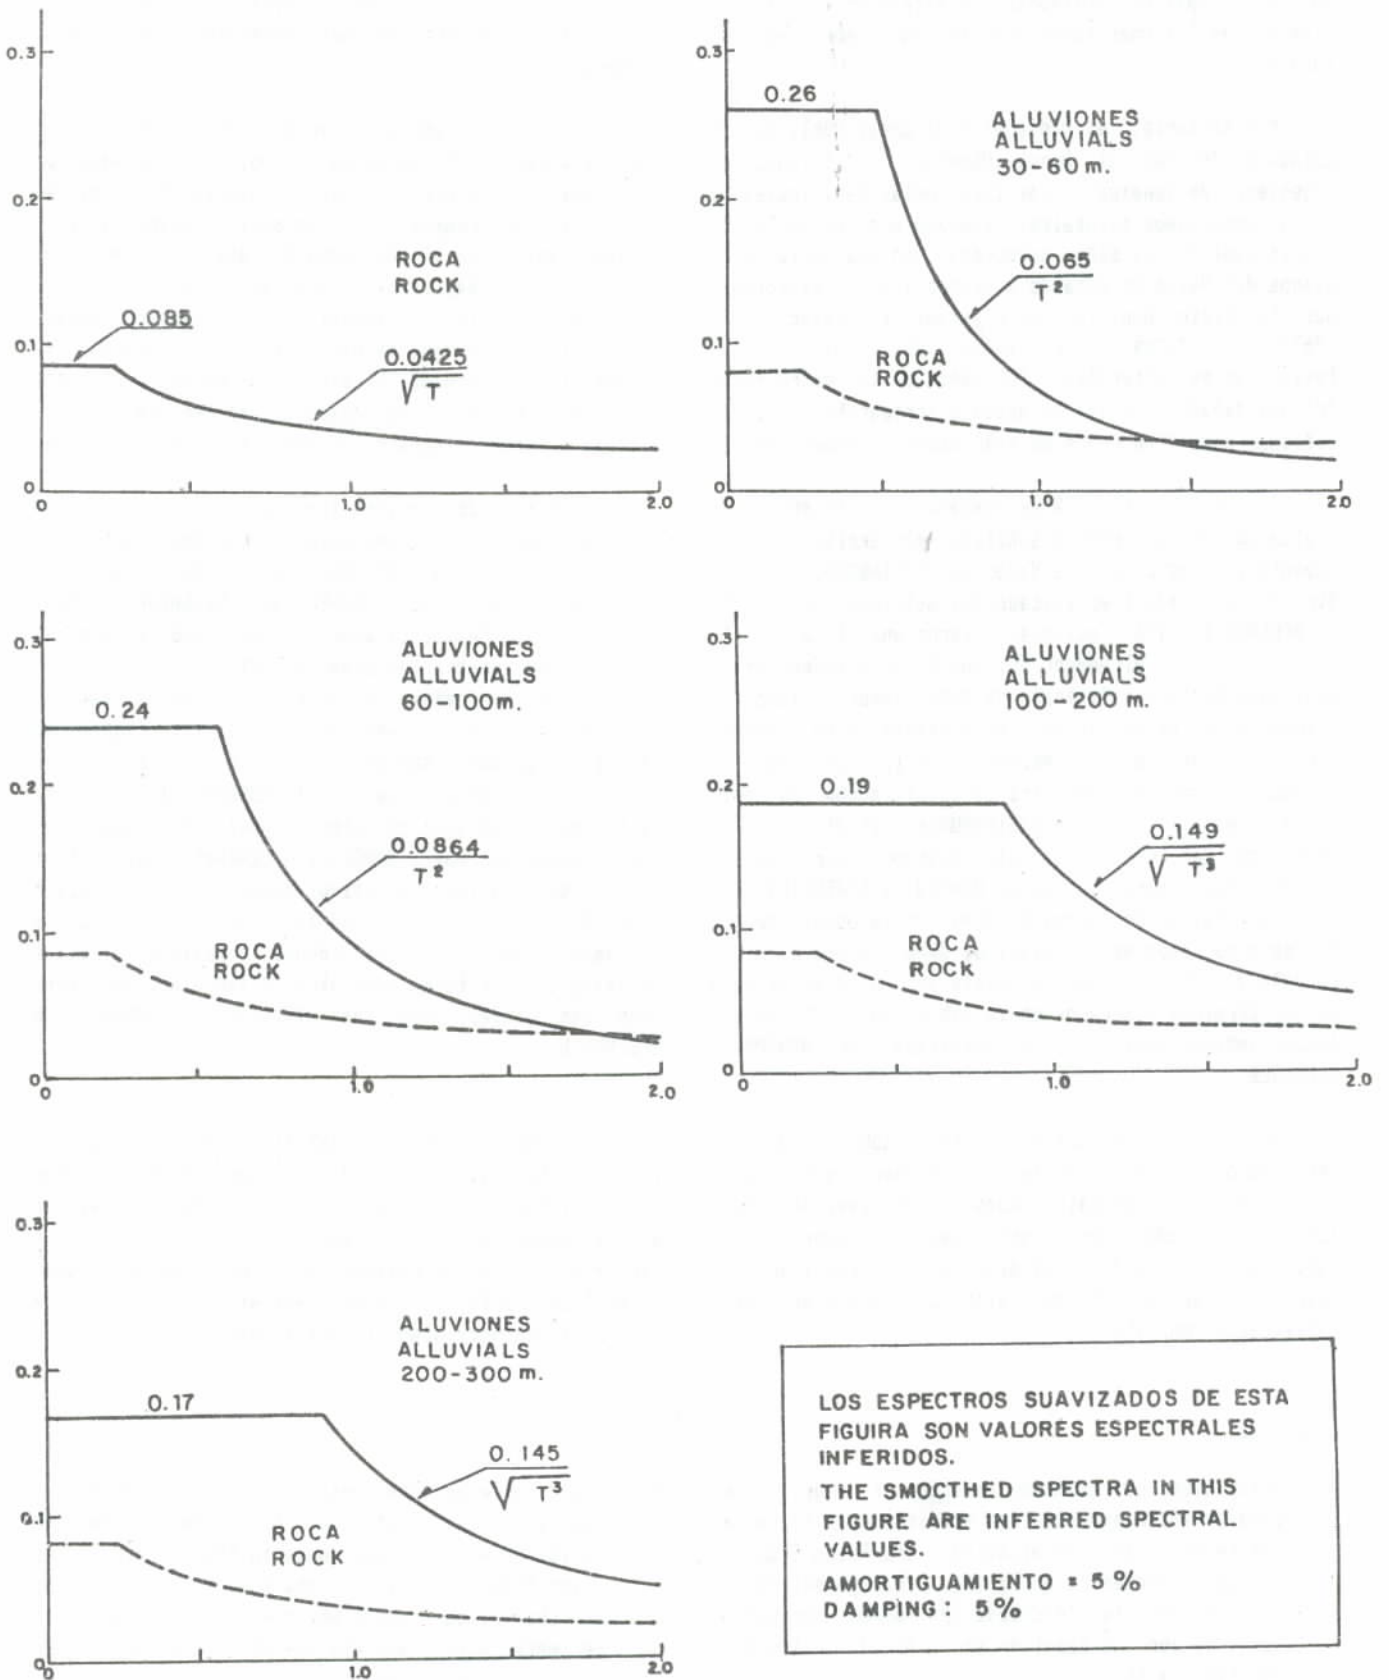
Fig. 13

ESPECTROS SUAVIZADOS DEL TERREMOTO DE CARACAS (1967)
SMOOTHED SPECTRA OF THE EARTHQUAKE OF CARACAS (1967)

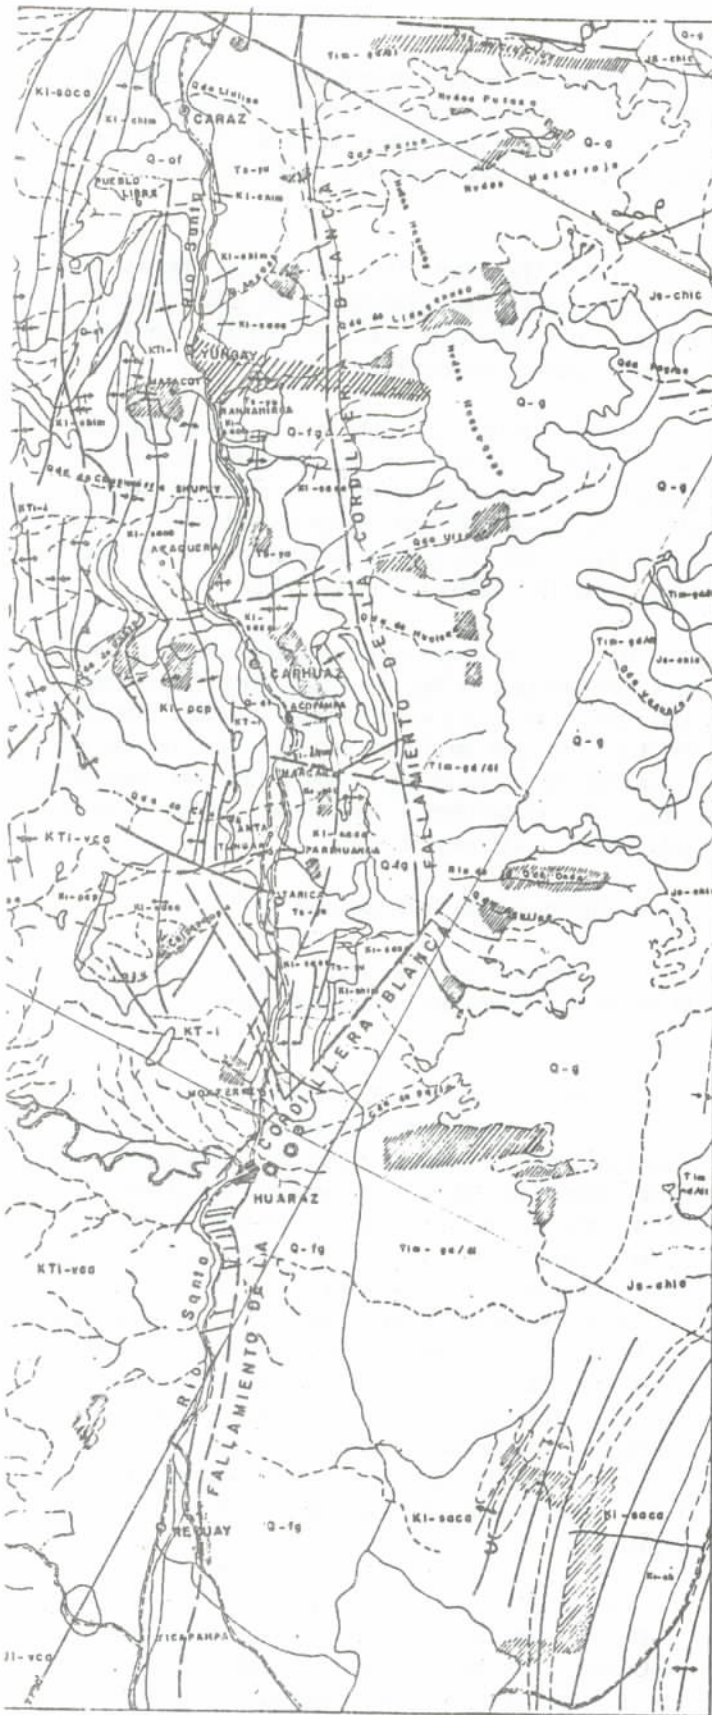
MAPA GEOLOGICO DEL AREA ANDINA VALLE DEL SANTA

GEOLOGIC MAP OF ANDEAN AREA SANTA VALLEY

In the Coast, the older rocks are constituted by rocks of the lower Cretaceous made up of quartzous sandstone and carbonaceous lutites of the so called Chimú formation; above this formation one finds the Santa formation constituted by limestones and the Carhuaz formation made up of sandstones lutites. Lying above these one finds the Casma formation constituted by volcanics and pyroclastic overflows of andesities and basaltics nature intercalated with lutites, sandstones and some limestones. Overlaying the Cretaceous one find the lower Tertiary made up of pyroclastic overflows andesites and rhyolitic denominatted Calipuy Volcanics. Above these volcanics, in some places one finds the Quaternary constituted by alluvial and eolic deposits.

In the Callejón de Huaylas the rock formations are presented from the Superior Jurassic through the Quaternary. The superior Jurassic rocks identified as the Chicama formation, are composed by lutites fully intercalated with sandstones, quartzites and limonites; above this formation is located the series of the lower Cretaceous, already described, presenting further the

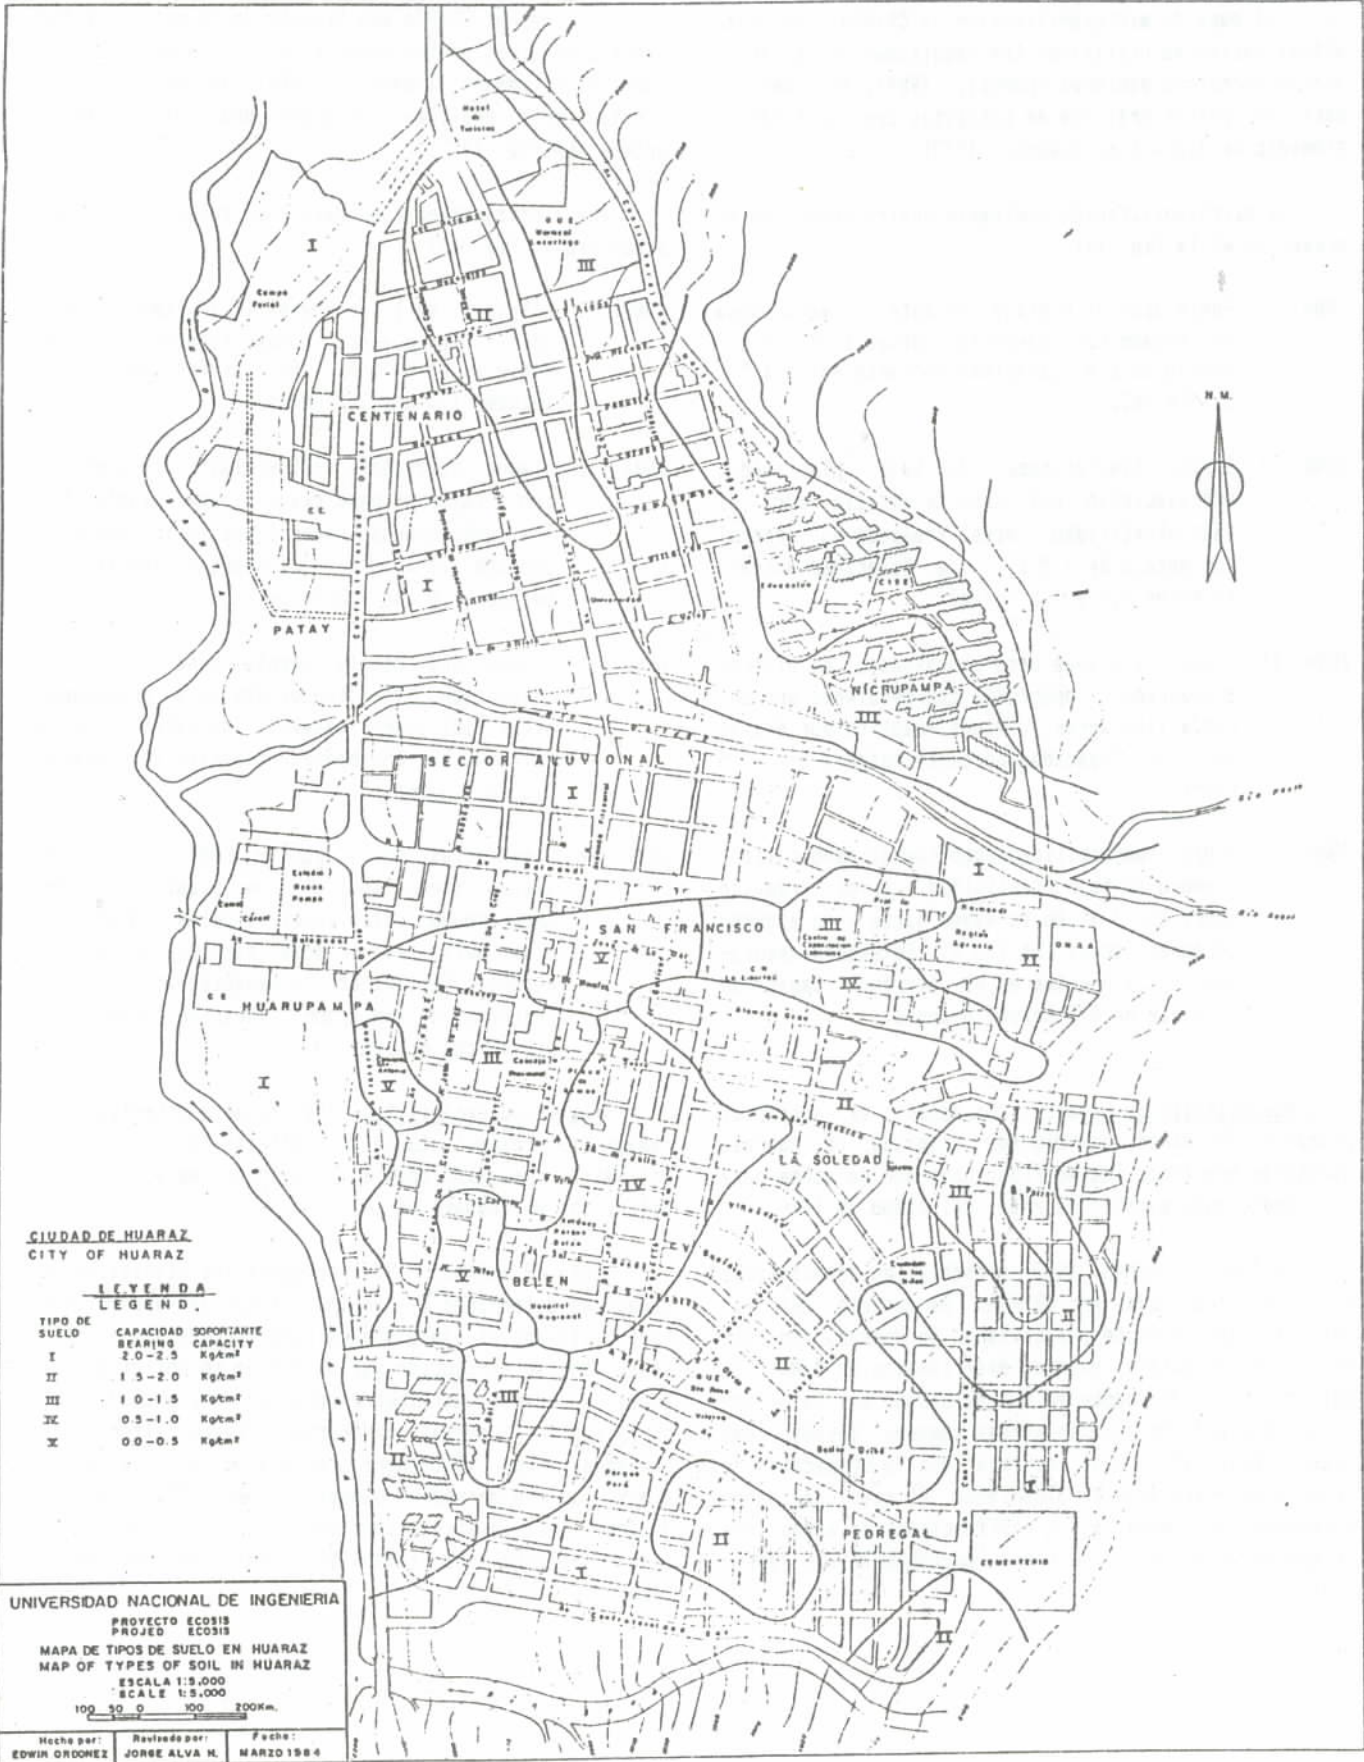
Fig. 13

Microzonación Sísmica.- En este estudio se actualizó el mapa de microzonificación de CRVRZA. En esta actualización se utilizaron los resultados de los ensayos de microtrepidaciones (CHAVEZ, 1984), así como 250 perfiles estratigráficos de calicatas con profundidad promedio de 3.5 a 6 m. (Lagesa, 1972).

East Zone: Between Alameda Grau and the Prol. of Av. Raimondi there exists a layer of limous sand or vegetal soil which overlays successive strata of limous sand, limous clay and sandy clay. In places near slopes, there exist rock inclusions up to 0.80 m. The presence of superficial humidity determines the soil of types II, III and IV.

The Soledad (higher section), Pedregal and the Av. Confraternidad Sur districts have a gravel subsoil of different gradation in a sand matrix which is limous-clay with humid strata of medium compactness. The gravelly subsoil of different granulometrics determines the soil of types I and II.

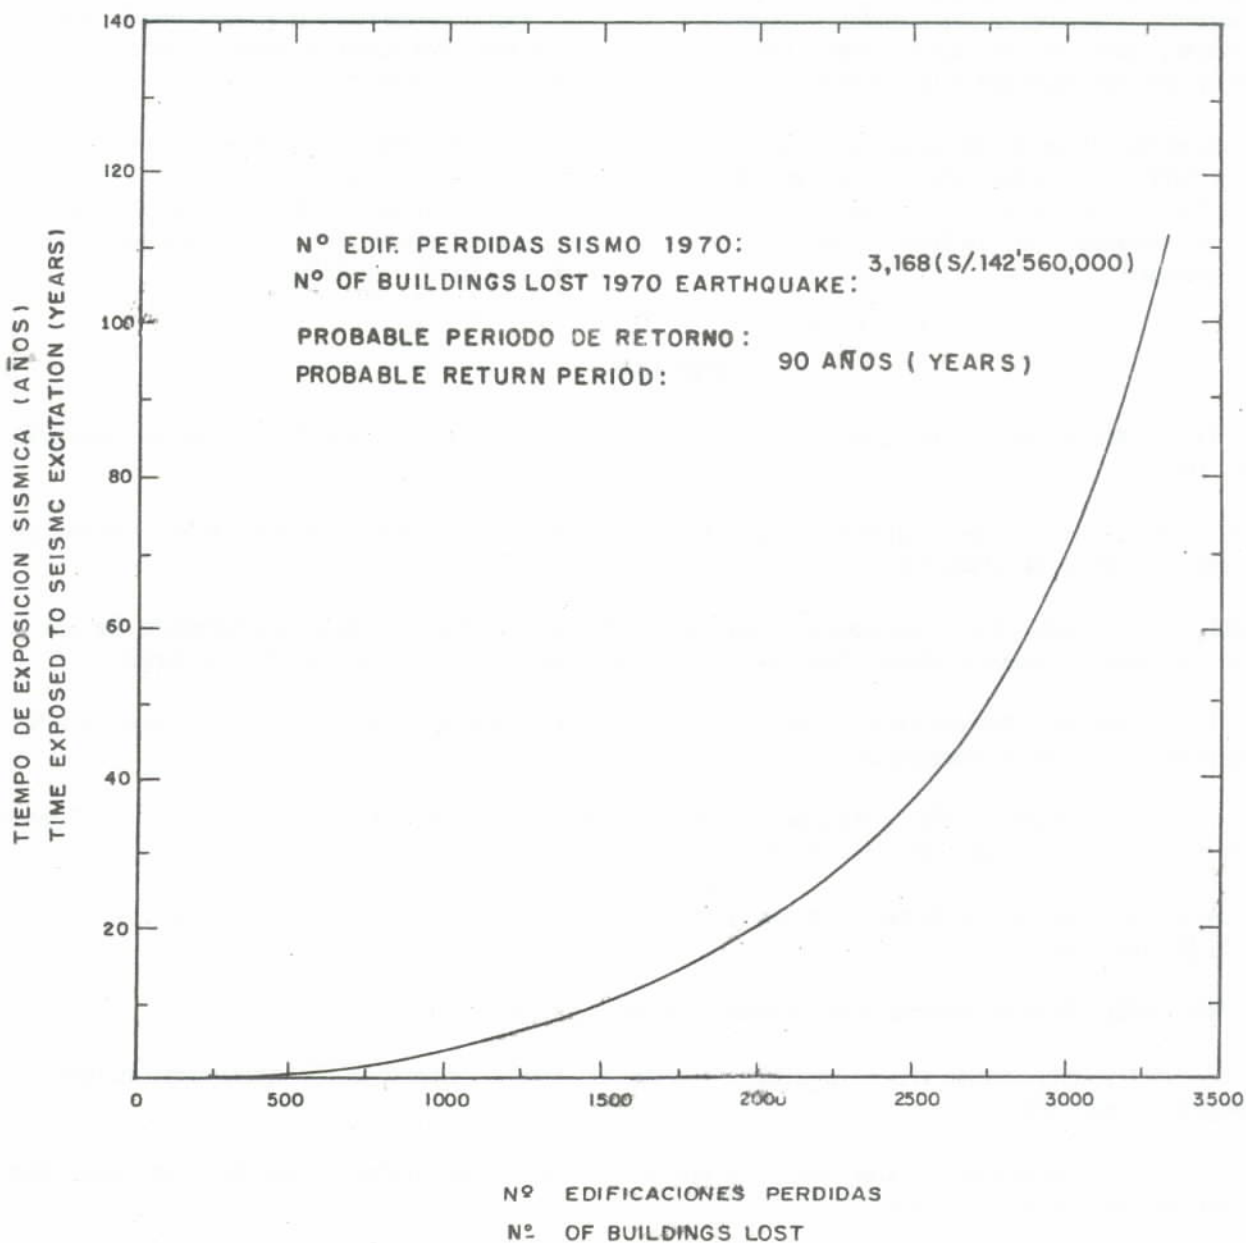
Fig. 17

PROBABLE POTENCIAL DE PERDIDAS (P.P.P) EN EDIFICACIONES DE ADOBE. EN LA CIUDAD DE HUARAZ ANTES DEL SISMO DE 1970
 PROBABLE LOSSPOTENTIAL (PLP) FOR ADOBE BUILDINGS IN HUARAZ, BEFORE THE 1970 EARTHQUAKE.
