# TÉCNICAS PARA EL REFORZAMIENTO SÍSMICO DE VIVIENDAS DE ADOBE

Zegarra Ciquero, Luis; Quiun Wong, Daniel; San Bartolomé, Angel<sup>1</sup>

Se plantea un sistema de refuerzo para viviendas de adobe existentes y una adaptación del mismo para viviendas nuevas, con el objetivo de evitar el colapso ante terremotos severos. El proyecto de investigación experimental fue desarrollado entre 1994 y 1999, con el financiamiento de la Agencia de Cooperación Técnica Alemana (GTZ), administrado por el Centro Regional de Sismología para América del Sur (CERESIS) y ejecutado por el Laboratorio de Estructuras de la Pontificia Universidad Católica del Perú (PUCP). Se estudiaron diversas técnicas de reforzamiento para viviendas de adobe existentes, llegándose a la conclusión que la técnica más apropiada consistía en reforzar los muros con franjas horizontales y verticales de malla electrosoldada, recubiertas con mortero de cemento.

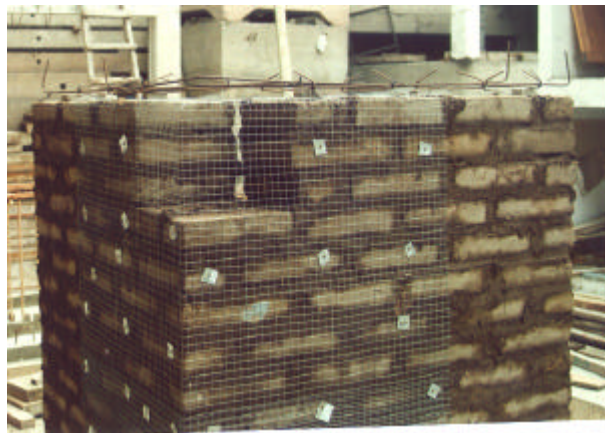
Fig. 4.- Diente en esquina para anclaje de viga solera y malla electrosoldada clavada al muro de adobe.

Las mejoras estructurales incluyeron el uso de cimientos corridos y sobrecimientos de concreto, el empleo de goma de la penca de tuna en la elaboración de los adobes para darles más estabilidad ante las lluvias, dimensiones estándares de las unidades de 40 x 40 x 10 cm y la introducción principalmente de una viga solera de concreto armado de 40x10 cm. En los extremos de esta viga solera coincidentes con el encuentro entre muros ortogonales, se incluyeron unos “dientes” de concreto con la finalidad de confinar a los muros y evitar el deslizamiento de la viga durante movimientos sísmicos. El tamaño de estos “dientes” es de 40 cm x 40 cm y una altura de 3 hiladas (fig. 3 y 4).

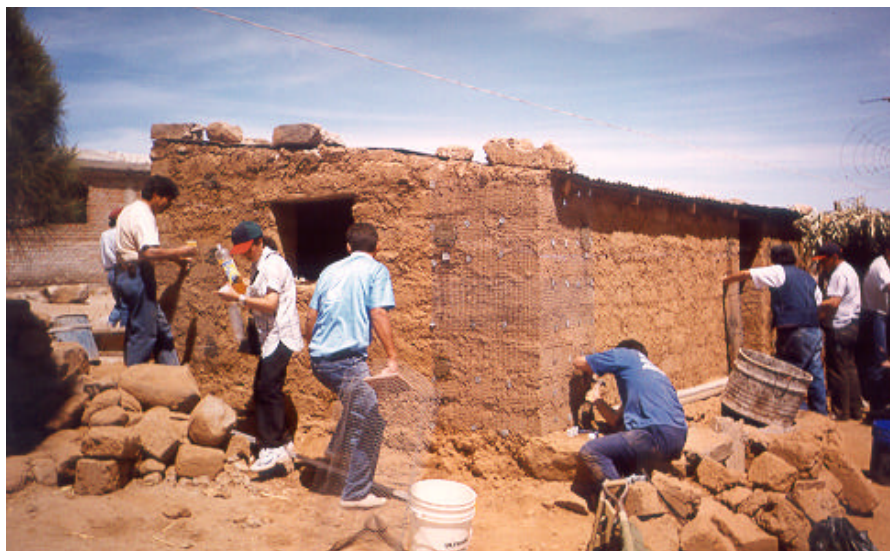
Fig. 5.- Curso práctico de reforzamiento de viviendas existentes de adobe. Instalación de mallas electrosoldadas en franjas verticales en las esquinas y horizontales en la parte superior de muros.

Como punto inicial de la capacitación, profesores PUCP dieron un curso teórico-práctico en la ciudad de Arequipa a un grupo que incluía instructores de SENCICO, personal del Banco de Materiales, Cruz Roja, entre otros. El grupo se ejercitó en forma práctica haciendo el reforzamiento con mallas electrosoldadas en dos viviendas de adobe existentes ubicadas en el distrito de Yarabamba de la provincia de Arequipa, una reconstruida en forma tradicional por el propietario, y la otra dañada por el sismo del 23 de junio del 2001 (ver fig. 5 y 6).

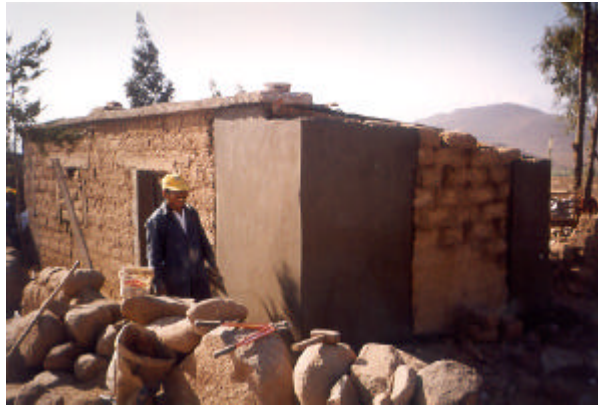
Fig. 6.- Curso práctico de reforzamiento de viviendas existentes de adobe. Tarrajeo de franjas de mallas electrosoldadas con mortero cemento:arena.

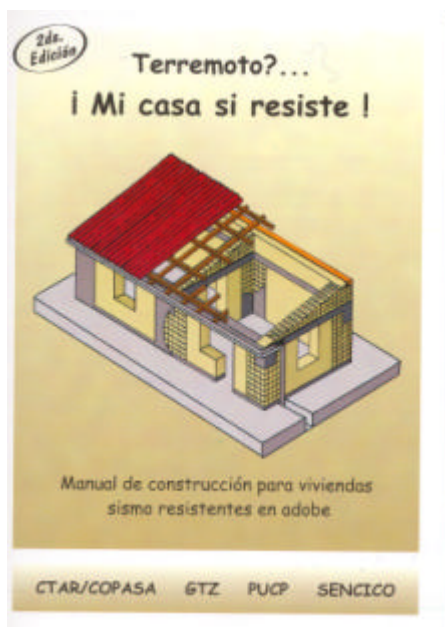
Fig. 7.- Manual práctico elaborado por COPASA para la construcción (Ref. 8)

En base a los planos de arquitectura y de estructuras, COPASA se encargó de producir un manual técnico didáctico para apoyar las labores de construcción (Ref. 8, fig. 7). Este manual incluye un listado de materiales para el módulo de 36 m<sup>2</sup> de área en planta (Tabla 1), y explica paso a paso las tareas de construcción del módulo, pasando por la ubicación adecuada de la casa, el trazado y replanteo, la selección de la tierra para el adobe, la elaboración de las unidades, el asentado de los adobes, la ubicación de los conectores (fig. 8) la preparación y corte de la malla, su colocación, el modo de construir la viga solera (fig. 9), la caída y el armado del techo (fig. 10), la cobertura, la colocación de puertas y ventanas, el tarrajeo de la zona con mallas (fig. 11), los pisos, etc.

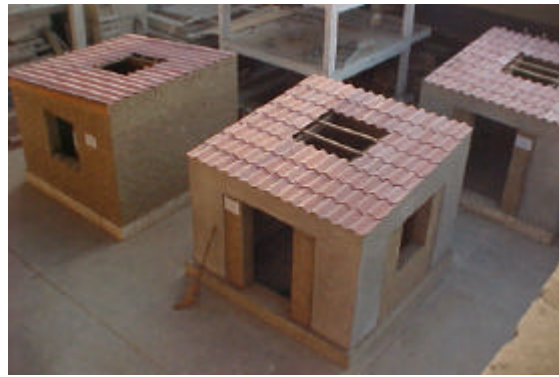
Fig. 15.- Módulos para su ensayo sísmico en el Laboratorio de Estructuras PUCP

Se construyeron además tres módulos de viviendas para ser sometidas a ensayos de simulación sísmica en el Laboratorio de Estructuras Antisísmicas de la Pontificia Universidad Católica del Perú. La intención era corroborar el buen comportamiento sísmico de la solución adoptada a la vez de investigar soluciones menos costosas. Los adobes para estos tres módulos fueron fabricados por personal del proyecto en Aplao y traídos a Lima para la construcción (Fig. 14). La tierra para el mortero, el cemento y el resto de materiales también fue transportado desde Arequipa, con el fin de reproducir lo más fielmente las condiciones locales. La construcción de los módulos fue realizada por tres grupos formados con personal del proyecto (uno por cada módulo). La geometría de los tres módulos fue similar, variando únicamente el refuerzo. Los tres se levantaron sobre anillos de cimentación existentes en el Laboratorio de Estructuras PUCP y consistieron de un único ambiente. El módulo 1 consistió de adobes mejorados sin refuerzo, el módulo 2 tuvo refuerzo con mallas electrosoldadas y el módulo 3 tuvo refuerzo con mallas electrosoldadas y la viga solera de concreto armado (Fig. 15).

Después de los ensayos de simulación sísmica, se concluyó que el Módulo 1 no reforzado prácticamente quedó en estado irreparable para un sismo entre moderado y severo; los Módulos 2 y 3 en cambio, se llevaron a un sismo severo con fuertes daños y recién quedaron al borde del colapso total para un sismo catastrófico. De esta manera se comprobó la eficiencia de la solución empleada en el proyecto para viviendas de adobe nuevas.

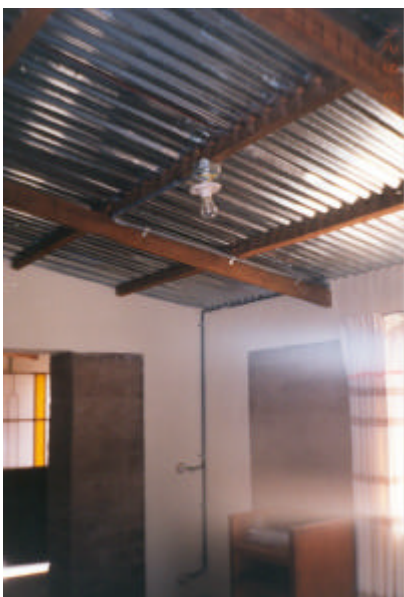
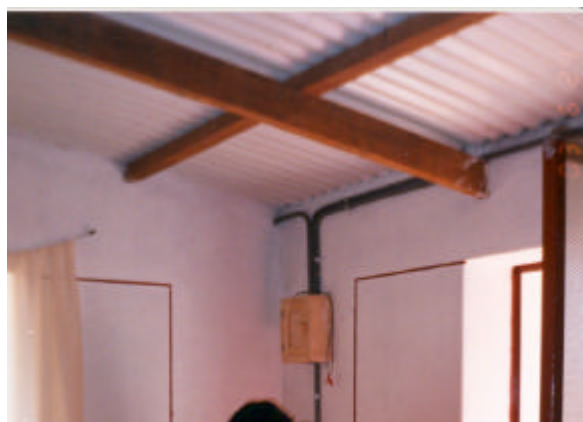
Fig. 17 y 18.- Interior de dos viviendas de adobe construida por el proyecto SENCICO-PNUD, se observa las tuberías de las instalaciones eléctricas por el exterior de los muros, incluyendo la caja de llaves.

Algunas vistas de las viviendas construidas en el anexo San Antonio, distrito de Yarabamba, provincia de Arequipa, por el proyecto SENCICO-PNUD se muestran en las figs. 16, 17 y 18. Cabe destacar la correcta disposición de las instalaciones eléctricas por el exterior de los muros y techos, a fin de mantener la estructura de los muros intacta.
